Slitasje på not fra bunnringkjetting

Omfang og mulige tiltak for å hindre rømming.

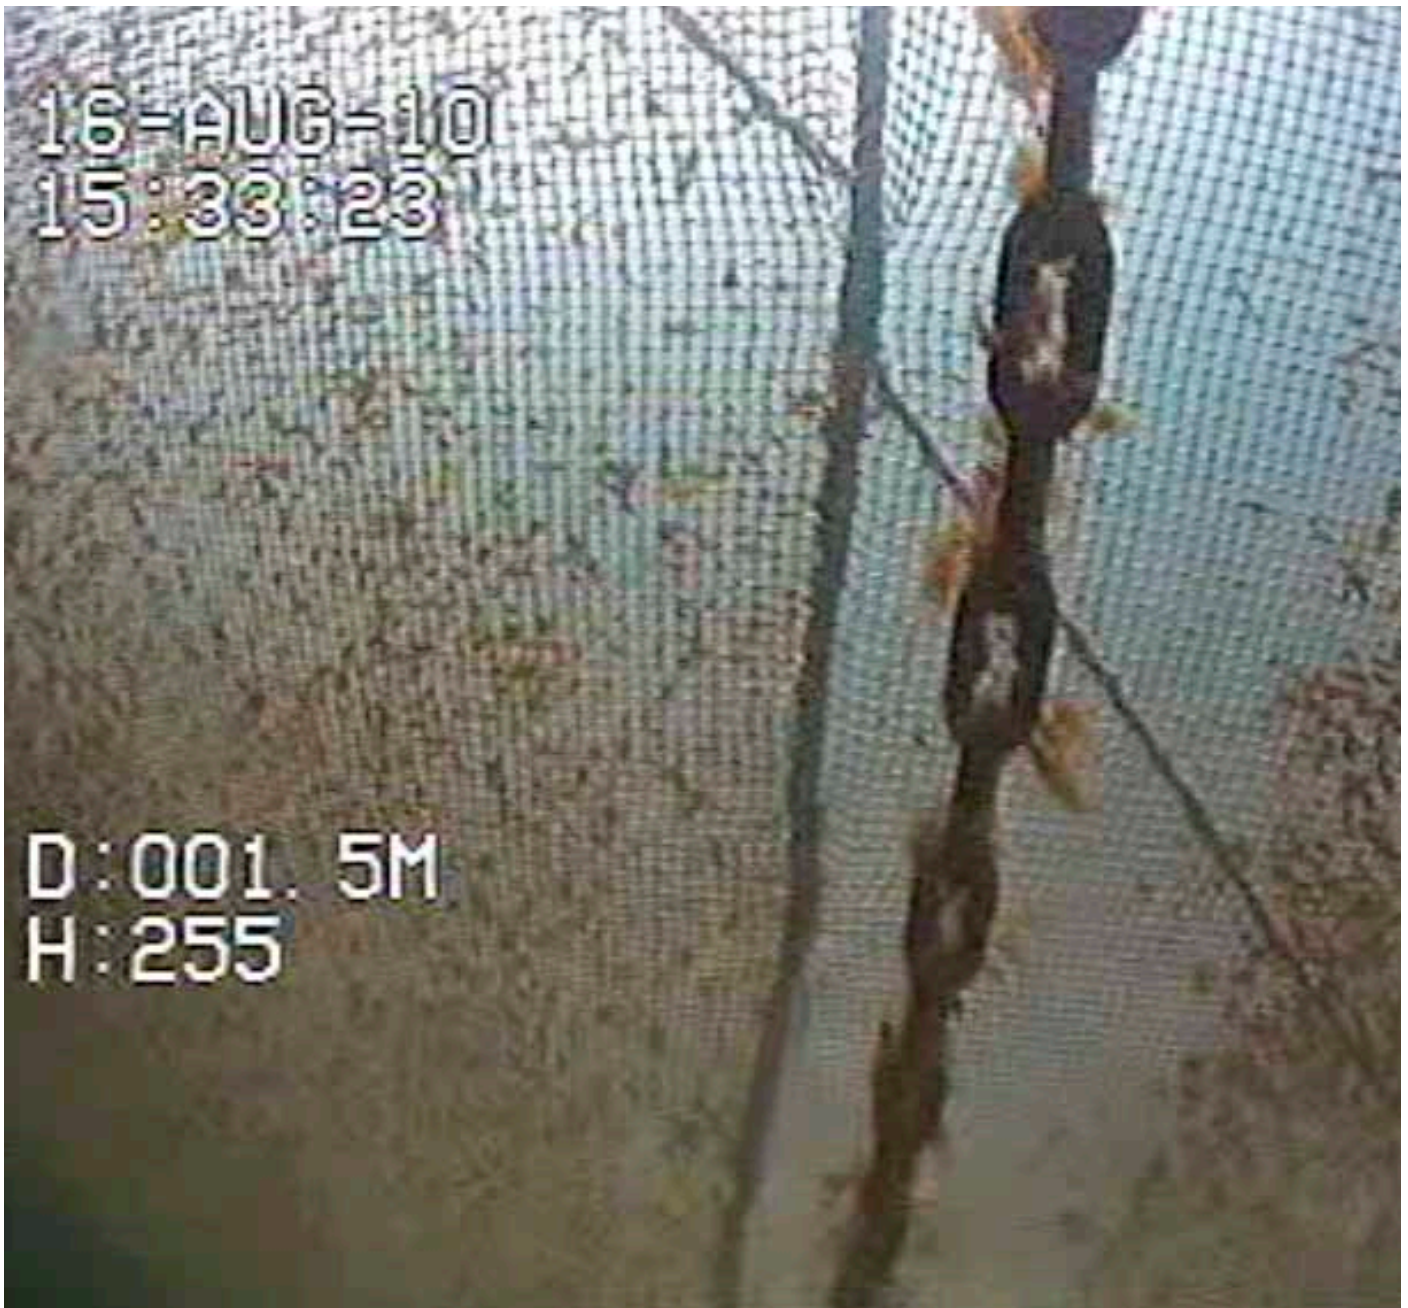
Figur 1 Not med område hvor begroing er slitt vekk (Foto fra Fiskeridirektoratet).

Sommeren 2010 ble Fiskeridirektoratet varslet om at det var oppstått hull i not i et anlegg. En nærmere undersøkelse viste at hullet skyldtes gnag fra bunnringkjetting mot notveggen. Nota var 120 meter i omkrets og 12 meter dyp. Den var loddet med en bunnring med vekt på 35-40 kg/m. I løpet av relativt kort tid ble det oppdaget to hull, samt et område som viste klare tegn på gnagslitasje. Alle områdene var på lesiden av nota sett i forhold til dominerende strømretning, og i umiddelbar nærhet av bunnringkjetting (se Figur 1 som viser et område hvor begroing er slitt vekk fra notlinet på grunn av kontakt med bunnringkjetting.)

Den største utfordringen vil antageligvis være å forutsi hvilke nøter som trenger en slik forsterkning, i og med at det i meget begrenset omfang gjøres numeriske simuleringer og analyser for å bestemme faren for kontakt mellom not og utspilingsystem i forkant av at nøter settes ut på en lokalitet. Notstykkene trenger ikke nødvendigvis settes inn ved alle bunnringkjettinger. Det bør vurderes ut fra hovedstrømretningene, og legges inn i lesida av nota. Hvis det observeres at begroingen slites vekk som vist i Figur 1 bør det iverksettes tiltak umiddelbart.

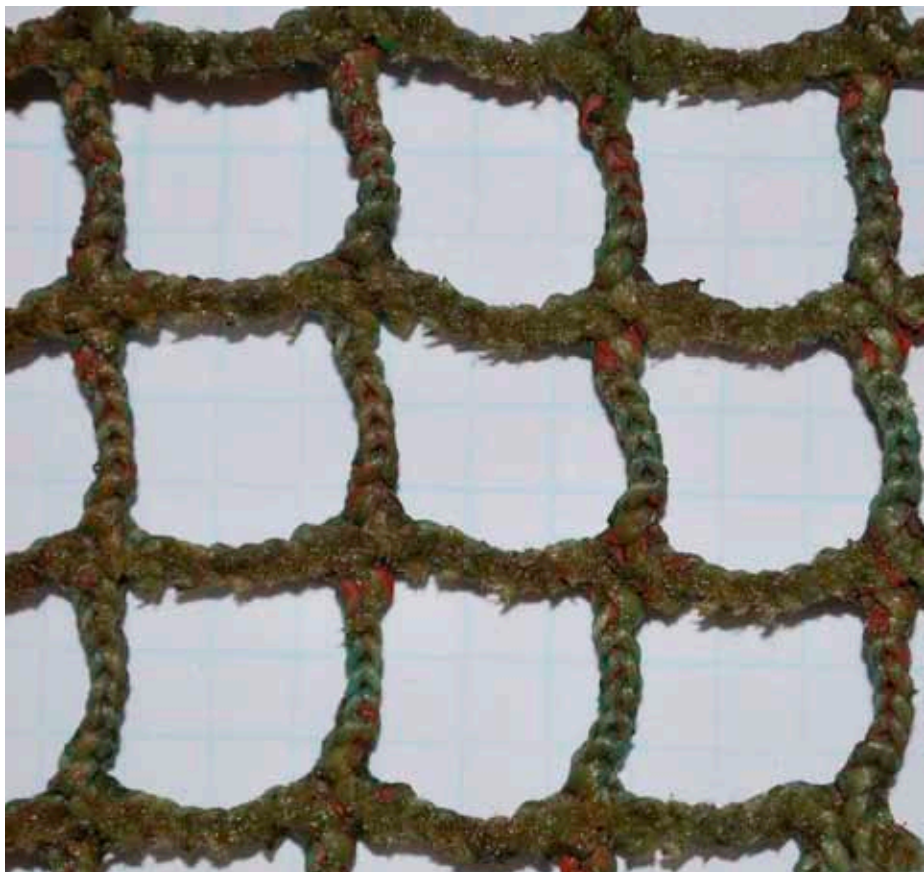
Figur 2 Notlin utsatt for gnag med synlig skadde horisontale tråder.

Nota med gnagslitasje var den ytterste og mest eksponerte av 8 nøter plassert i en 2x4 rammefortøyning. Etter at nota var tatt på land for inspeksjon ble det klippet ut stykker av nota rundt områdene med hull og synlig gnagslitasje. Disse notstykkene ble overlevert SINTEF Fiskeri og havbruk for uttesting og vurdering. Notstykkene hadde en bredde på ca. 1,5 meter og lengden var 3-6 meter. Alle notpanelene var hentet fra 4-7 meters dybde i notveggen. Også ved tidligere rømmingstilfeller var hullene i det midtre partiet av notveggen. Visuell inspeksjon ved dette og tidligere hendelser har vist at slitasjesporet er relativt smalt. Dette vises meget godt på Figur 1 hvor begroingen er gnagd vekk på et relativt smalt område. Slitasjen er primært på de horisontale stolpene i notlinet og kun på yttersiden av nota, som vist i Figur 2 og Figur 3.

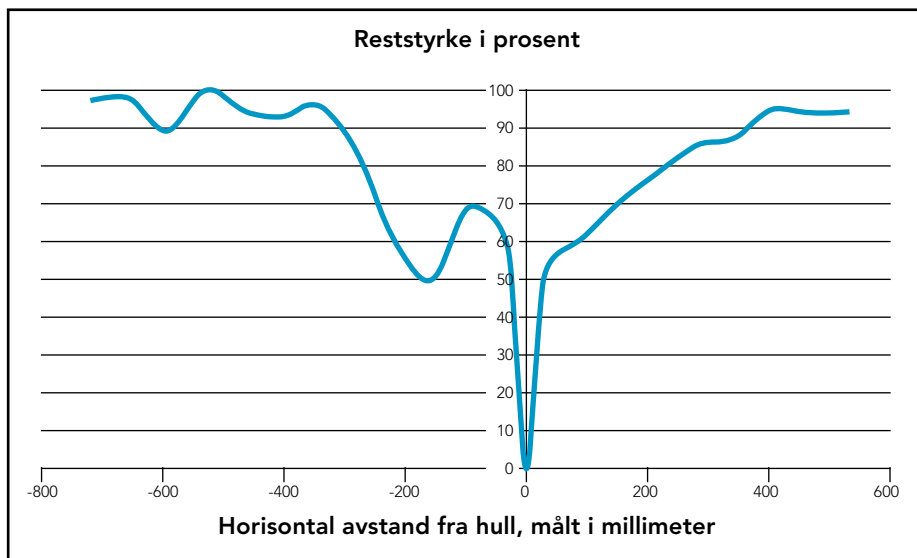
Maskestykken under, over og ved siden av hullet i det ene notstykket ble testet i henhold til ISO 1806. Det ble utført totalt 256 maskestykketester for å bestemme reststyrken til notlinet i nærheten av området hvor det var gnaget hull. I Figur 4 er maskestykke på begge sider av hullet vist som en funksjon av horisontal avstand til hullet. For hver horisontale avstand ble maskestykken testet ved flere vertikale posisjoner, og det er den gjennomsnittlige maskestykken som her oppgis.

Som figuren viser øker styrken gradvis når man beveger seg horisontalt bort fra hullet og man når opp til ca. 80 % reststyrke ved en horisontal avstand på 200 – 300 mm

Figur 4 Gjennomsnittlig reststyrke til notlin på begge sider av hullet. Den midlele verdien er funnet for seks masker med samme horisontale avstand til hull. Vertikal variasjon i styrke ved samme horisontale avstand fra hullet var relativt liten.

fra hullet. Hullet oppstod like til høyre for stavtauet i nota som ligger utenfor notlinet og beskytter det mot gnagslitasje. Dette gjenspeiles i figuren hvor en ser en kraftig økning i maskestykke ca. 5 cm til venstre for hullet før maskestykken igjen synker utenfor det beskyttede området. Ved en avstand på ca. 250 mm fra hullet har maskestykken også på denne siden økt til et nivå på ca. 80 % av maks. Det samme notlinestykket ble også testet ovenfor hullet, og her så man det samme slitasjemønsteret. Det

vil si et relativt smalt slitasjespor på totalt 2x250 mm hvor styrken var nede i ca. 25 % av største observerte styrke.

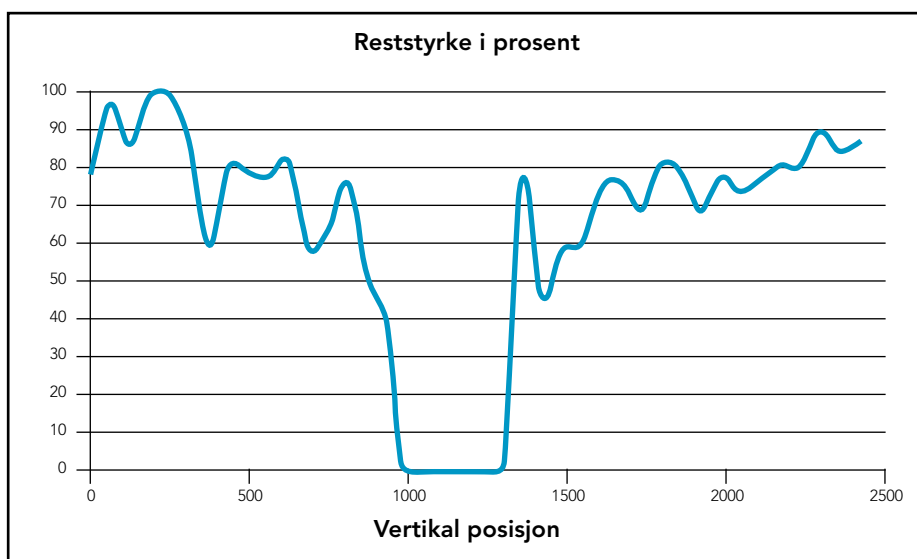
Figur 5 Vertikal variasjon av reststyrke til notlin i et vertikalt snitt gjennom hullet.

Figur 5 viser vertikal variasjon i reststyrken til notlinet langs en linje gjennom hullet. Som figuren viser var hullet ca. 400 mm i utstrekning, mens slitasjen hadde svekket notlinet over et betraktelig mye større område i vertikal retning.
